# LO STATO DI EROSIONE DELLE COSTE IN ITALIA

**CoReMaspiagge** srl

Coastal Regeneration and Maintenance

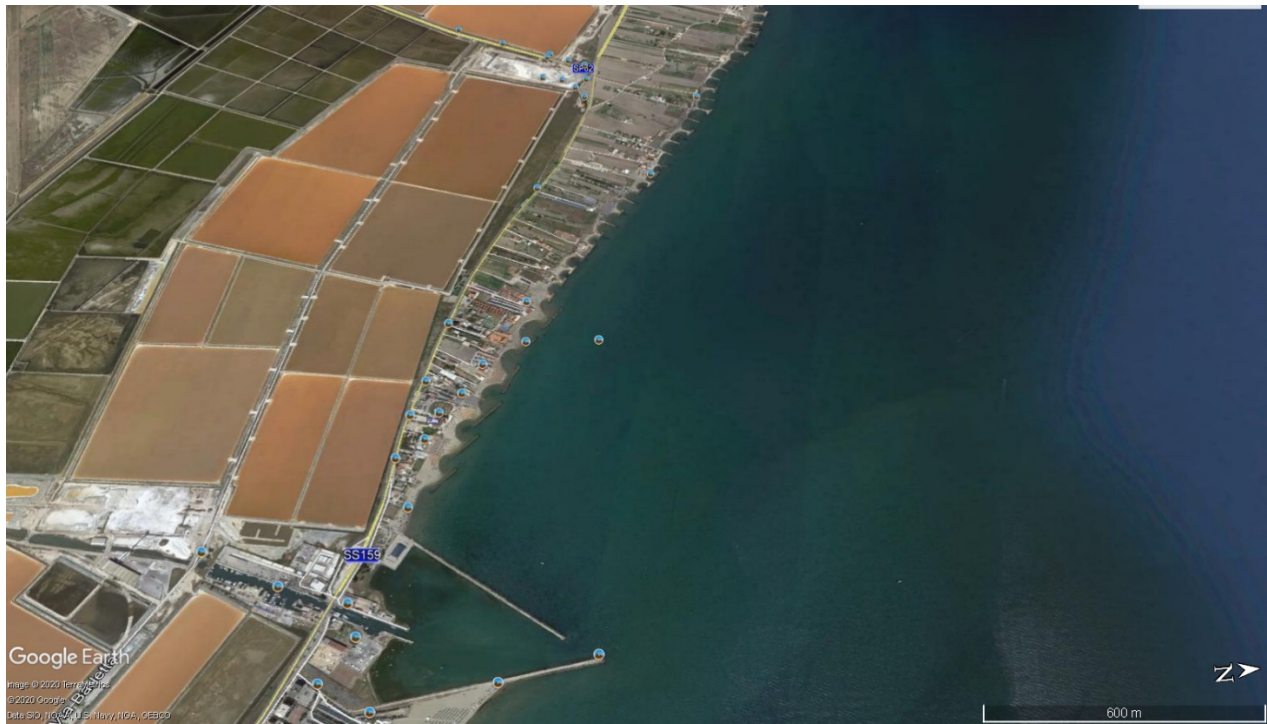
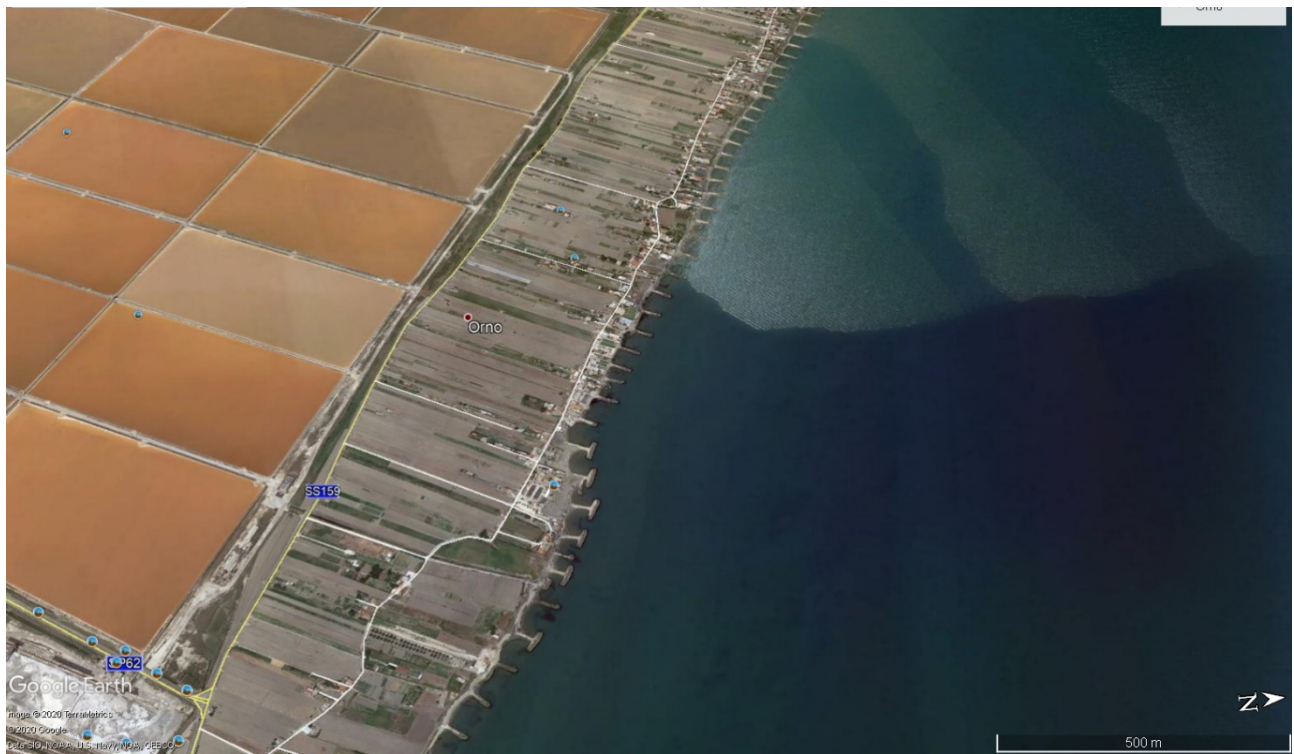
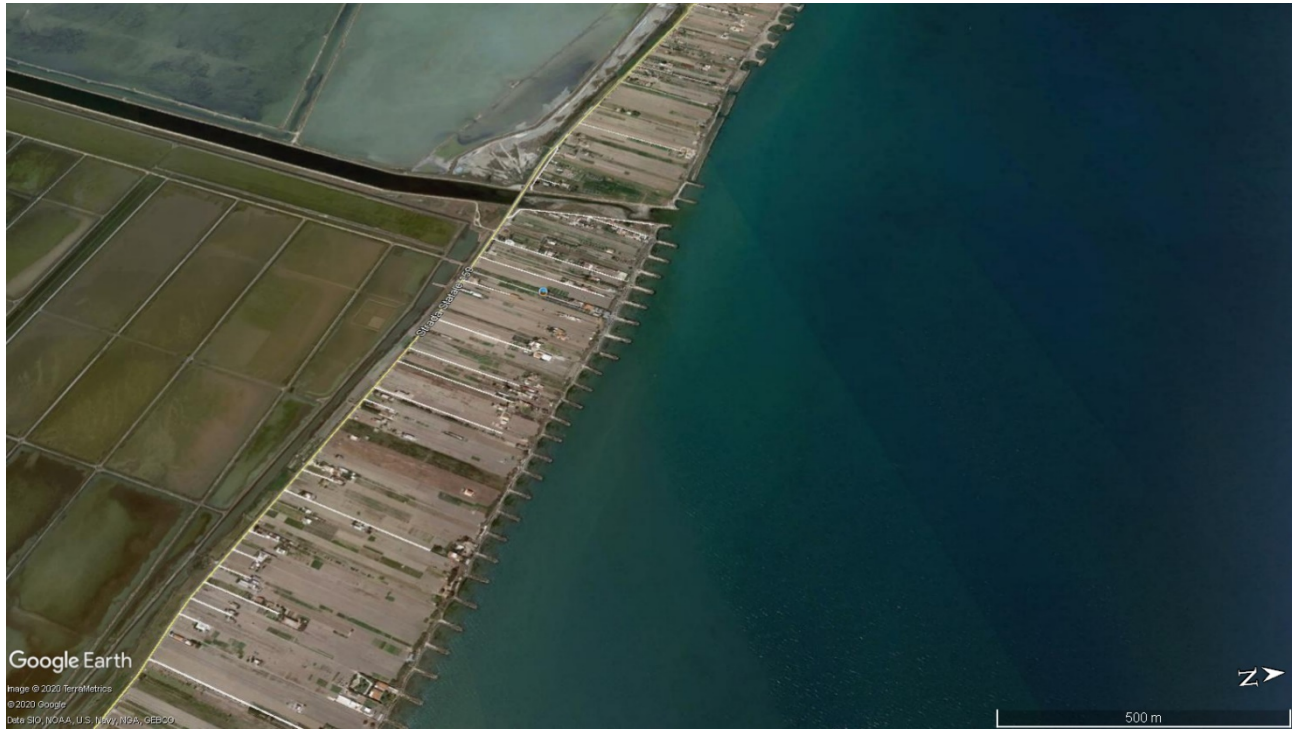
Ci sono situazioni di vere e proprie murature del litorale dovute alla presenza massiccia di pennelli, come sulla costa del Veneto, dove se ne contano più di 120 su di un tratto lungo 12 km (Pellestrina), mentre in Puglia se ne contano oltre 200 su 20 km, come si intravede dalle figure che seguono, riprese nel tratto di litorale che va da Margherita di Savoia a Manfredonia in Puglia, tratto peraltro interessato dalla ZPS delle "Saline di Margherita di Savoia"(rete NATURA 2000).

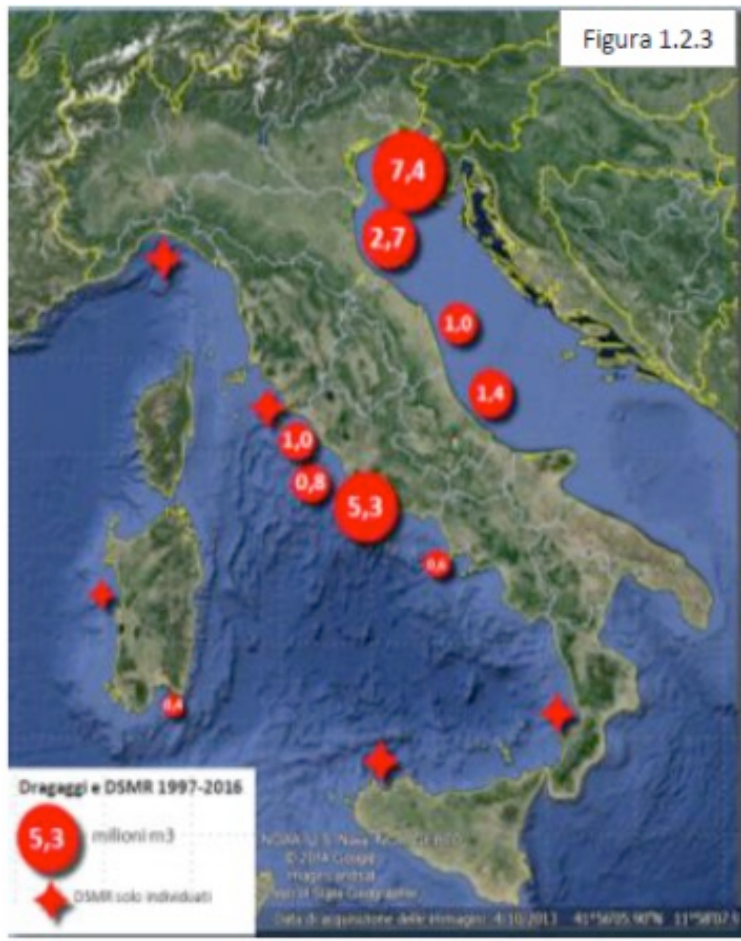
Occorre anche sottolineare che da almeno 30 anni sono stati realizzati numerosi interventi cosiddetti morbidi, cioè di ricostituzione delle spiagge mediante ripascimenti, in particolare negli ultimi 20 anni mediante dragaggi di sabbie marine relitte. Nella Figura sottostante – ripresa dalle Linee Guida del Ministero del 2018 – si evidenzia la distribuzione dei prelievi di sabbie relitte ai fini di ripascimento per un totale di circa 21 milioni di metri cubi nel periodo 1995-2016.

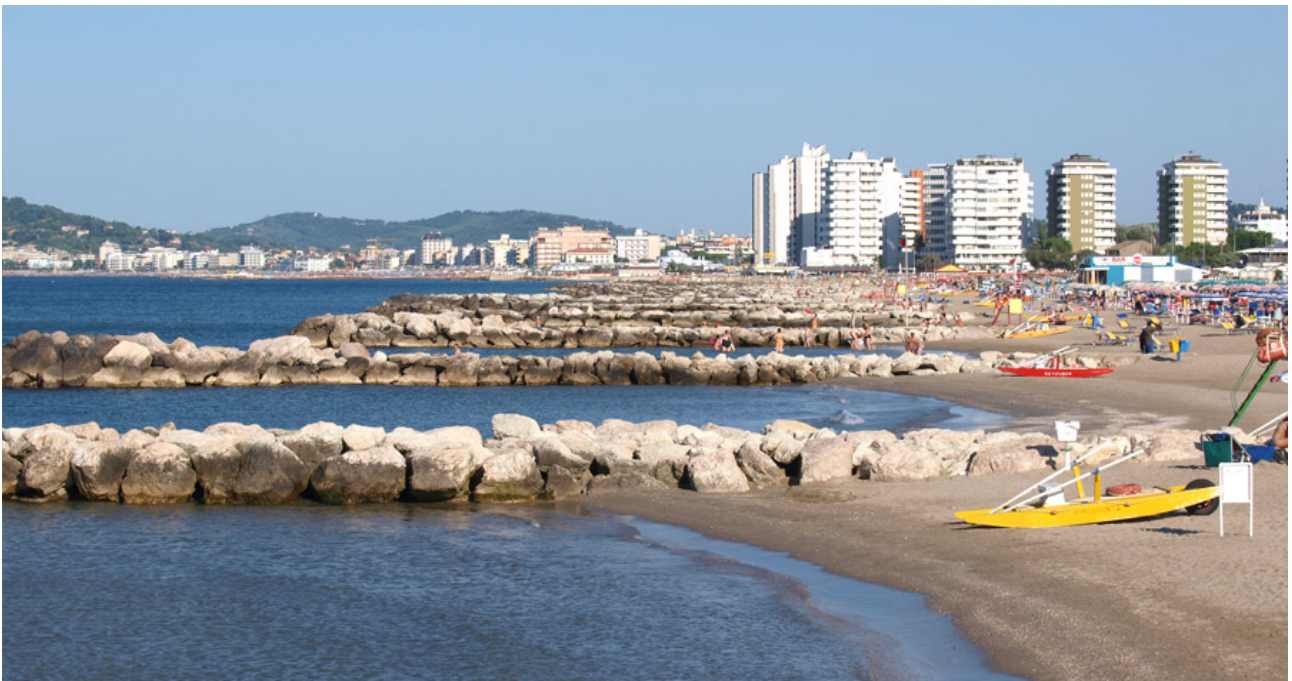
La spiaggia di Misano (Rimini): come una costa sabbiosa può essere trasformata in una rocciosa.
